# 坪山坑梓深圳市德塔工业智能电动汽车有限公司“5·24”一般物体打击事故调查报告

坪山区人民政府事故调查组

2026 年 8 月 27 日

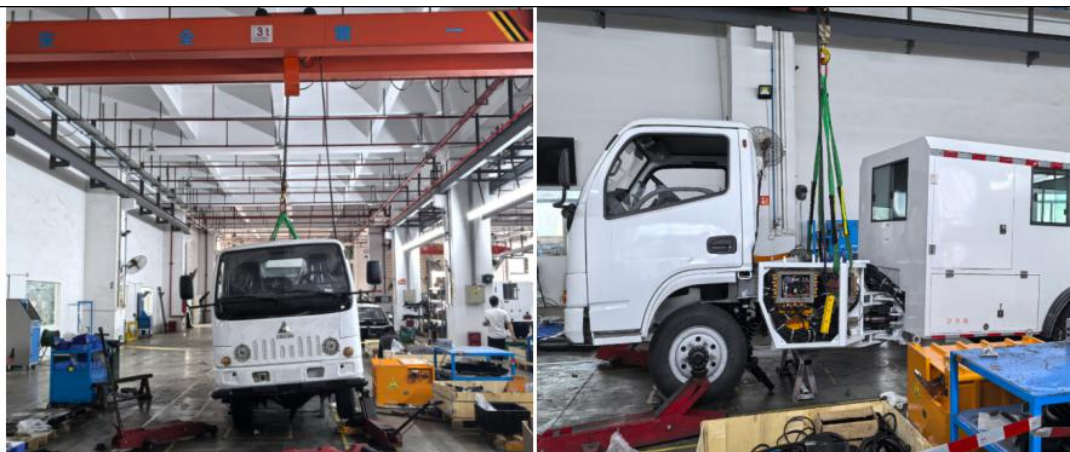
图 2 事故现场总体情况

事故发生地点为坪山区坑梓街道荣寿路德塔高新园区 1 栋 1 号建筑一层，该楼层划分有三大件分装、整车总装、品质测试、电池、打磨喷涂、焊接、试制等作业区域。其中总装车间设置 1-5 号固定作业工位，事故发生在 4 号工位（详见图 1、图 2）。

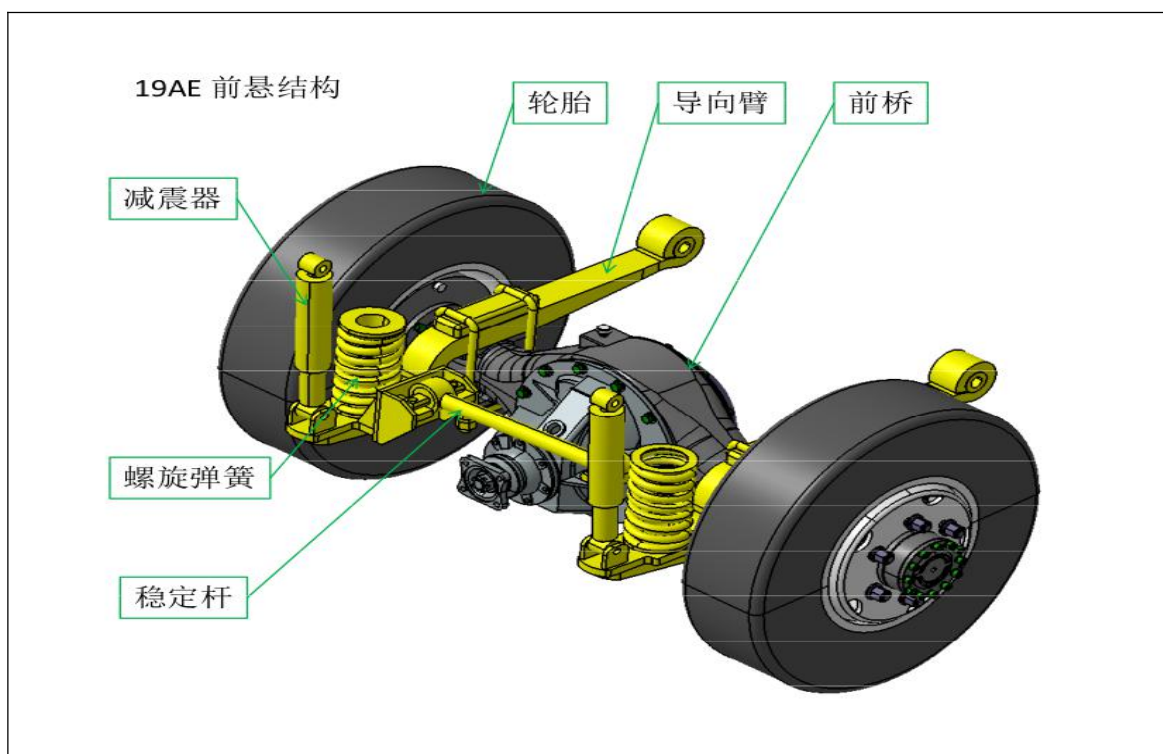
图3 19AE 前悬挂结构示意图

勘查时，4 号工位停放白色 19AE 铰接式新能源载人车一台，车辆底盘由车架、前桥、后桥、前后悬结构等组成，其中前悬挂由减震器、螺旋弹簧、导向臂、稳定杆等部件构成（详见图 3），总重约 500kg。现场车辆前悬挂左、右两侧减震器与导向臂连接螺栓均已拆除；右侧螺旋弹簧拆卸后放置地面，左侧螺旋弹簧仍装配在导向臂后端，车辆前桥传动轴与动力源连接端抵地（详见图 4），车辆前保险杠底部有刮擦痕迹。

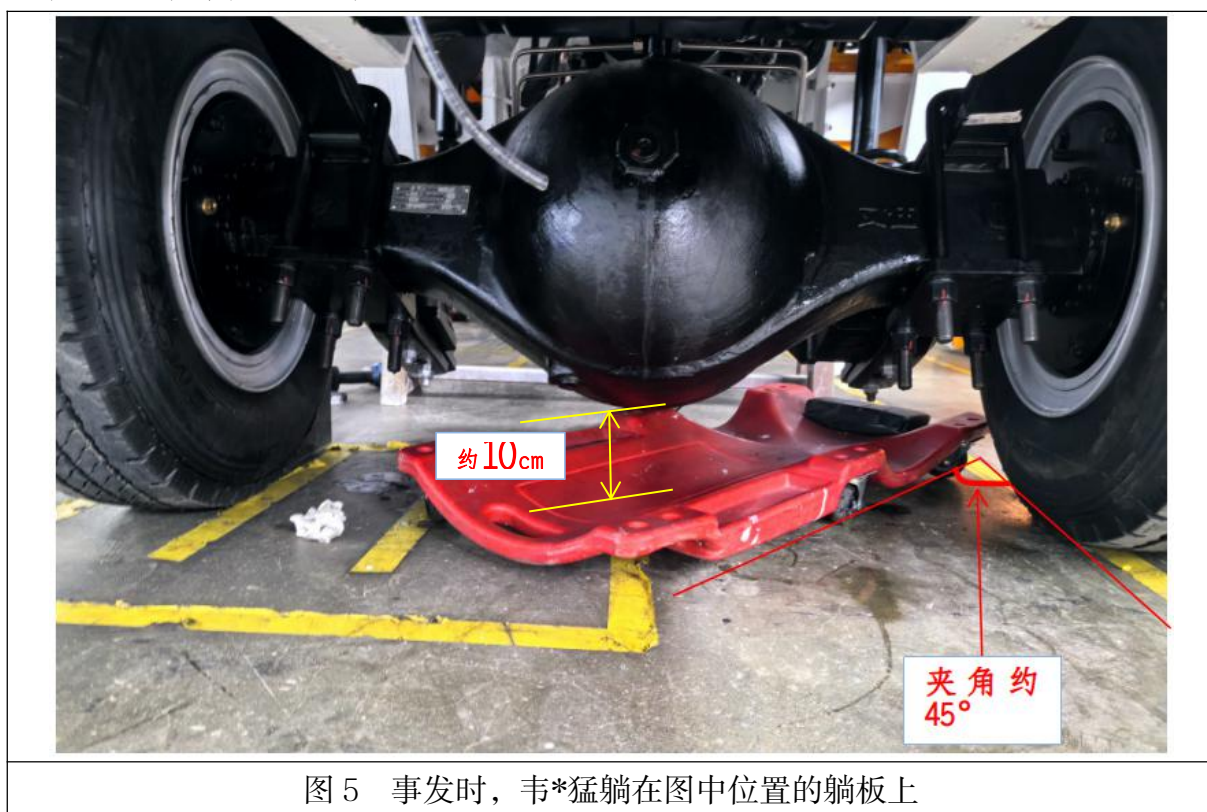
经调查组现场还原、测量：事发时，韦\*猛平躺在维修躺板上，身体位置与前悬左前导向臂夹角约  $45^{\circ}$ ；前桥底部与躺板凹面最低点距离约为 10cm（详见图 5），黑色头枕上表面离地高度为 10cm，车辆左前导向臂后端最低点与躺板头枕上表面距离约 1cm（详见图 6）。

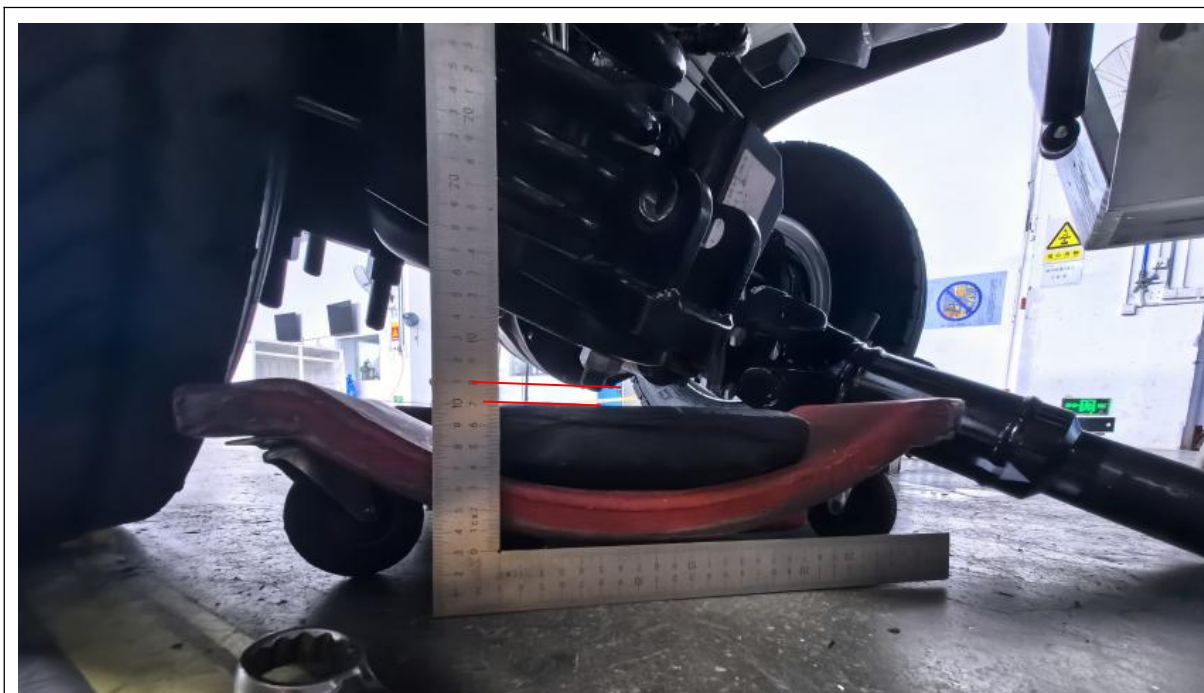
图6 车辆左前导向臂后端最低点与躺板头枕上表面距离约 1cm

4.人员受困致害原因分析。韦\*猛作业姿态存在重大安全隐患，平躺于维修躺板上进入车底作业，躺板与车辆导向臂呈 $45^{\circ}$ 夹角，头部正对左侧减震器底座下方，胸腹部位处于前桥正下方。经实测，其头部最小避让间隙仅1cm，胸腹区域避让间隙仅10cm，躲避空间极度受限。加之前悬挂下坠速度快、过程突发，作业人员无反应时间、亦无逃生及避险空间，最终直接遭受重型部件挤压伤害。

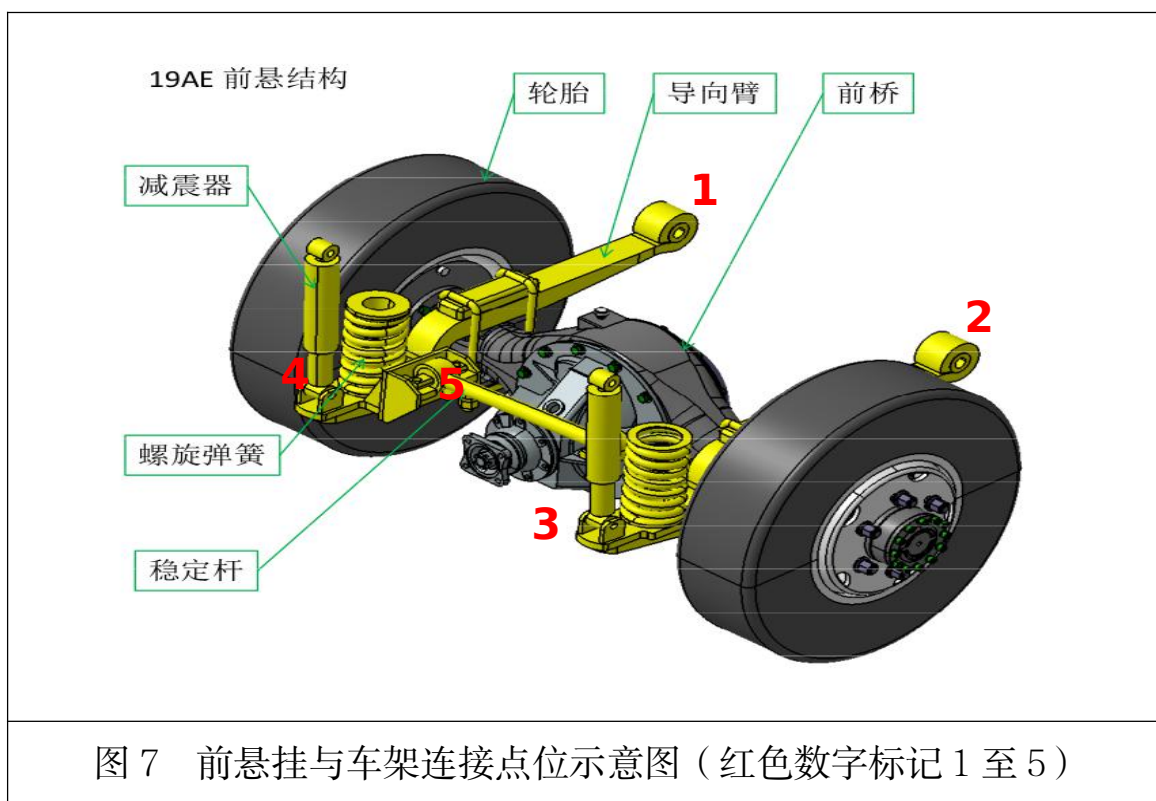
**2.车辆前悬挂结构及受力分析。**车辆前悬挂系统主要由车轮、前桥、导向臂、减震器、螺旋弹簧、稳定杆等部件组成，整体通过五个点位与车架连接固定，分别为左右导向臂前端（点位1、2）、左右减震器端部（点位3、4）、稳定杆端部（点位5），多点位共同承载车辆重力，维持结构稳定（详见图7五个点位）。当车头被吊起支撑、前悬挂处于悬空状态时，悬挂受力状态发生改变，整体承受自重及弹簧张力叠加的向下荷载，完全依赖上述连接点位提供约束限位。

**3.悬挂下坠机理分析。**拆除车辆左右两侧前悬挂总成与车架之间的弹簧螺栓后（图7点位3和点位4），此时前悬挂总成仅依靠稳定杆端部连接点（图7点位5）约束，防止其下坠；当该点位约束力随螺栓松脱而消失后，限位作用随之失效，前悬挂总成以左右导向臂前端固定点为旋转轴线（图7中点位1、2为轴线）快速向下摆动，车轮瞬时着地，形成突发性下坠位移。
