# 坪山区生物医药产业加速器二期项目“7·19” 高处坠落死亡事故调查报告

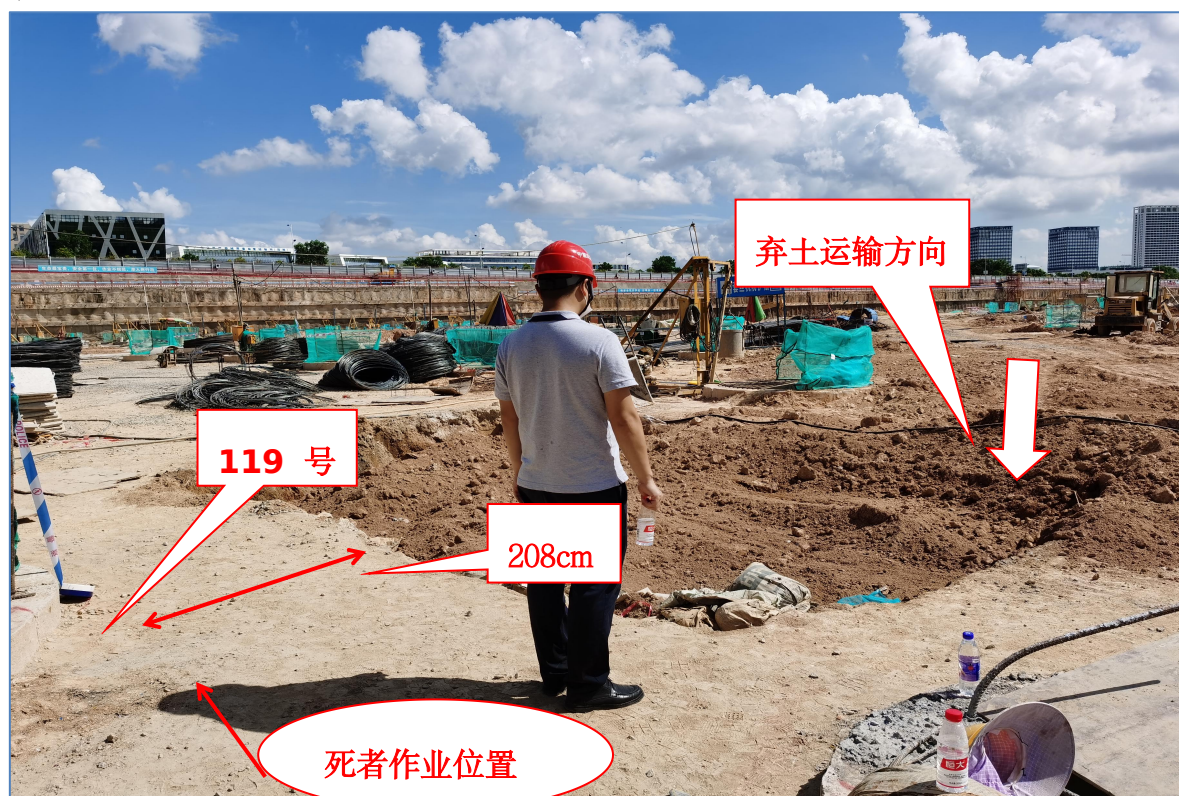
图 2 作业位置与渣土坑及 119 号桩孔关系

2. 桩孔现场作业情况。事发前，杨\*在渣土坑与 119 号桩孔之间清理地面卫生工作，背对 119 号桩孔，正面朝向渣土坑，事发前没有人员或设备影响到杨\*作业。根据现场作业环境分析和目击者描述，杨\*为站立状态下身体向后退，掉入背后的 119 号桩孔内（详见图 2）。

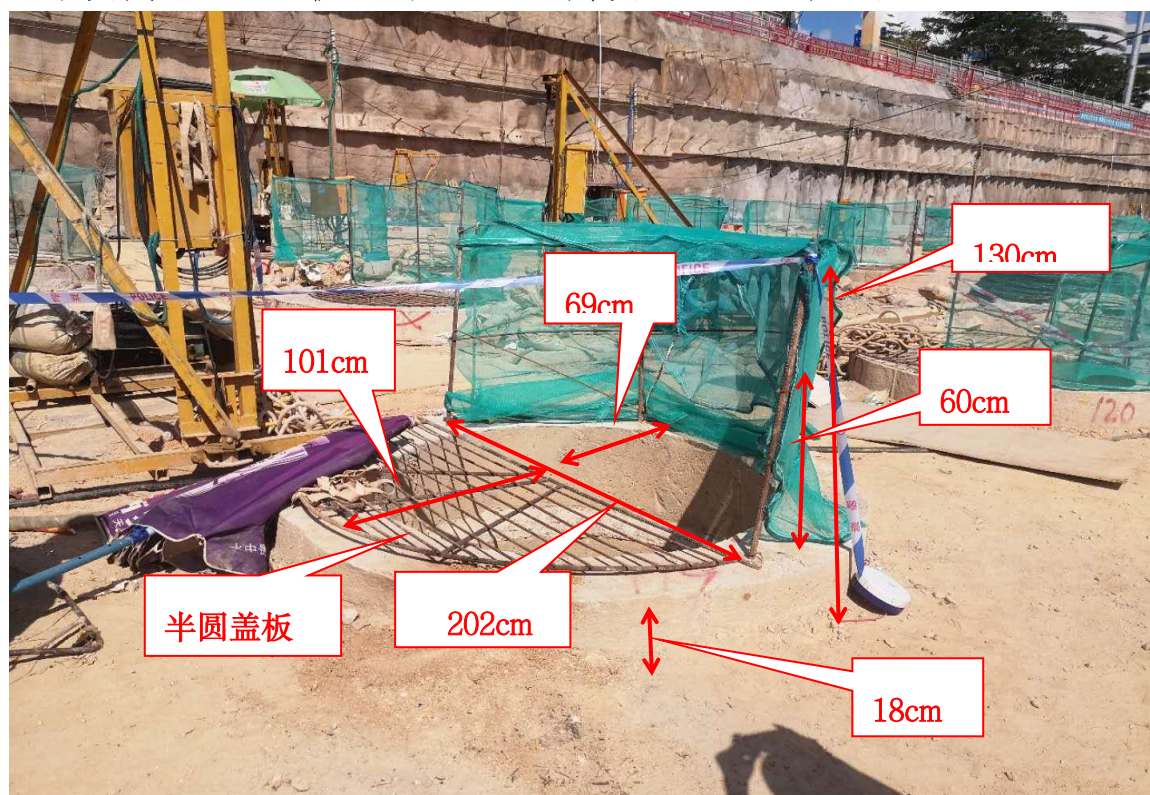
图 3 119 号桩孔日常临边和桩口防护

（1）日常安全防护情况。该人工挖孔桩桩口防护采用半圆防护立杆加半圆盖板覆盖形式，半圆防护立杆采用  $\phi 2\text{cm}$  螺纹钢筋，共计 4 根，两根横杆采用  $\phi 1\text{cm}$  螺纹钢筋，上部横杆高度 130cm，下部横杆高度 60cm，采用安全网围闭。半圆盖板使用螺纹钢筋焊接而成，重 22.5kg，半圆直径 202cm。桩孔口第一道护

壁厚度为 32cm，桩口露出地面高度 18cm（详见图 3）。

（2）事发时半圆盖板安全防护情况。经事发区域现场目击者证实，事发时的 119 号桩口的半圆盖板并未与桩口防护栏完全闭合，半圆盖板与桩口防护栏间存在一个  $15^\circ$  的夹角缺口，在事故发生时，该人工挖孔桩的桩口防护不满足安全要求。

4. 缺口坠落可能性分析。经过充分测算和判断，直径为 170cm 的 119 号桩口存在  $15^\circ$  夹角的防护缺口，人员在背对缺口作业情况下，触及后面桩口边沿，完全有可能从桩口防护缺口处坠落。

2. 涉事 119 号桩口的半圆盖板未与桩口防护栏完全闭合，半圆盖板与桩口防护栏之间存在一个 15° 的夹角缺口。
