# 坪山石井杨记柴火鸡店装修项目“6·5” 一般触电事故调查报告

坪山区人民政府事故调查组

2026 年 9 月 30 日

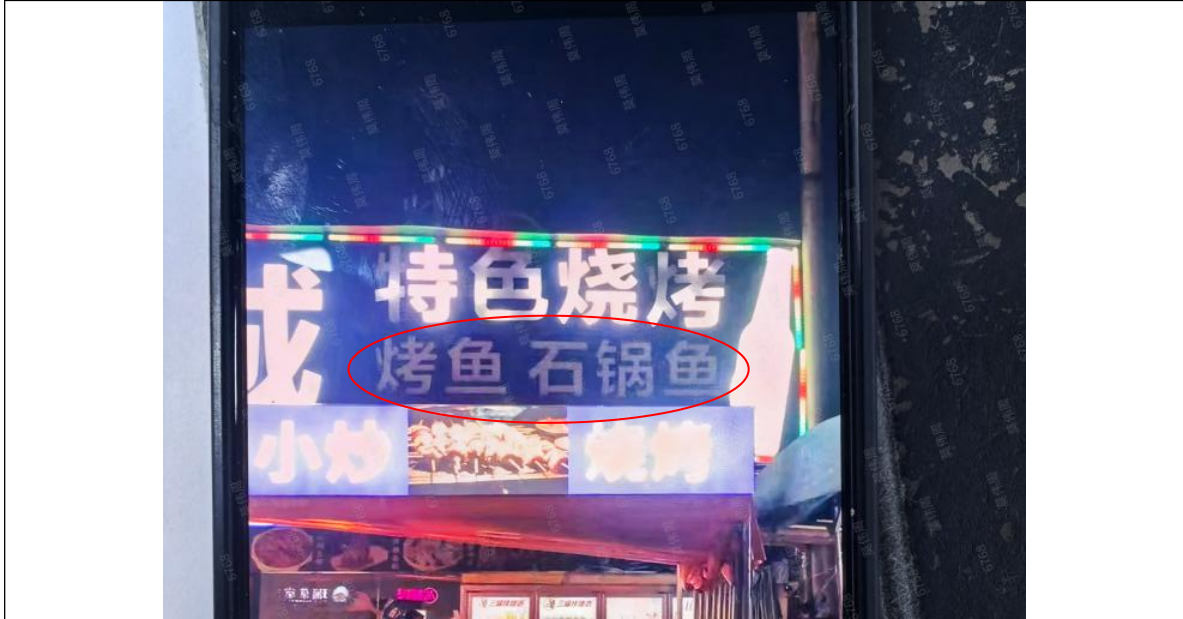
经调取杨\*砍与肖\*\*微信聊天记录核实：2026年4月27日，杨\*砍向肖\*\*反映商铺户外广告招牌“烤鱼石锅鱼”字样发光故障，称故障系肖\*\*此前作业过程中导致，要求其排查处理。肖\*\*承诺排查故障原因，但此后未开展任何处置工作。5月22日至5月30日，杨\*砍多次通过微信催促肖\*\*处理上述广告招牌灯光故障问题，肖\*\*微信均答复表示会安排时间处理，但始终未落实。5月31日，杨\*砍再次通过微信提及广告牌灯光故障问题，肖\*\*当日赴现场核查后，承诺更换故障的广告牌LED电源，但未明确作业方案及作业人员资质，也未明确更换作业由其本人实施还是安排电工实施。6月1日至6月5日事故发生前，双方未碰面，仅通过微信沟通工程付款、施工进度、现场作业等事宜，未再提及广告牌灯光故障相关内容。

图 1 聊天记录中涉及的广告牌字体灯光不亮的情况

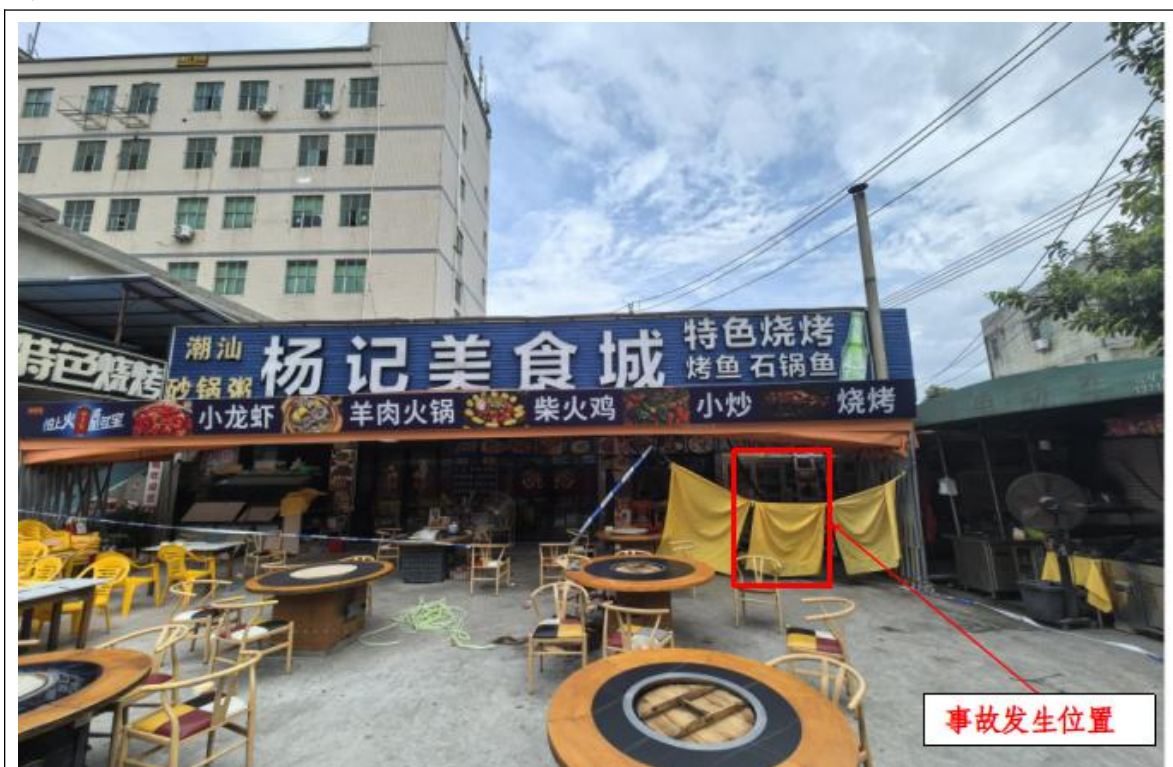
事发地点位于坪山区石井街道金田路 20 号杨记柴火鸡店，商铺建筑为单层彩钢瓦结构，前部设置外挑屋檐走廊，走廊顶部采用蓝色长条彩钢板半封闭吊顶，屋檐顶侧安装有 LED 发光广告招牌（详见图 2）。

图 2 金田路 20 号杨记柴火鸡店外观

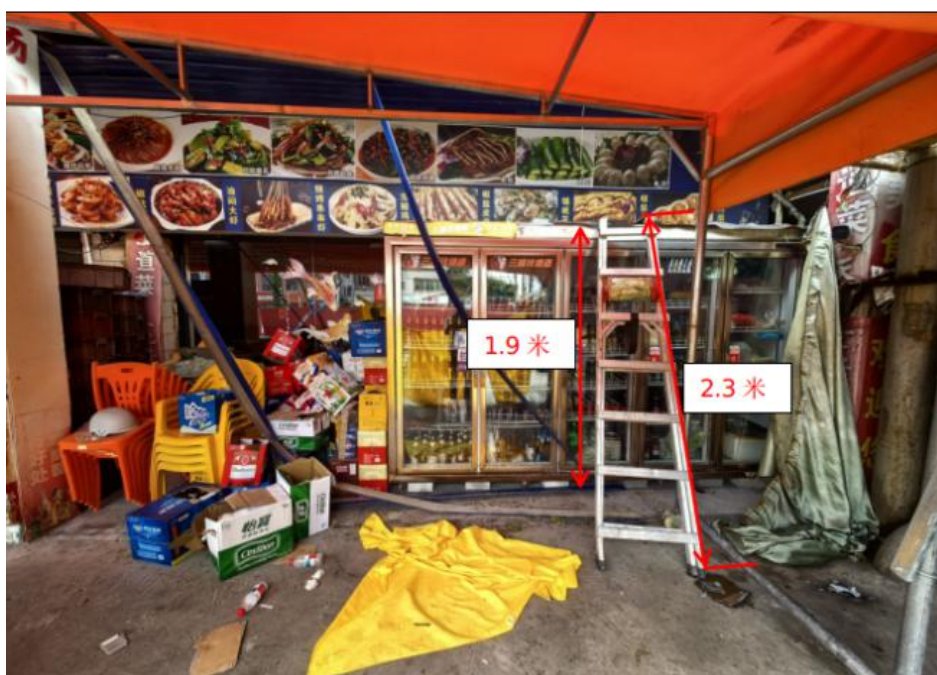
事故发生在商铺外挑走廊左侧冷藏柜上方吊顶区域，现场有一把总长 2.3 米的铝制人字梯（呈收拢状态），斜靠于高 1.9 米冷藏柜柜体外侧（详见图 3）。肖\*\*坠落位置地面干燥无水迹，

图 3 事故现场总体情况

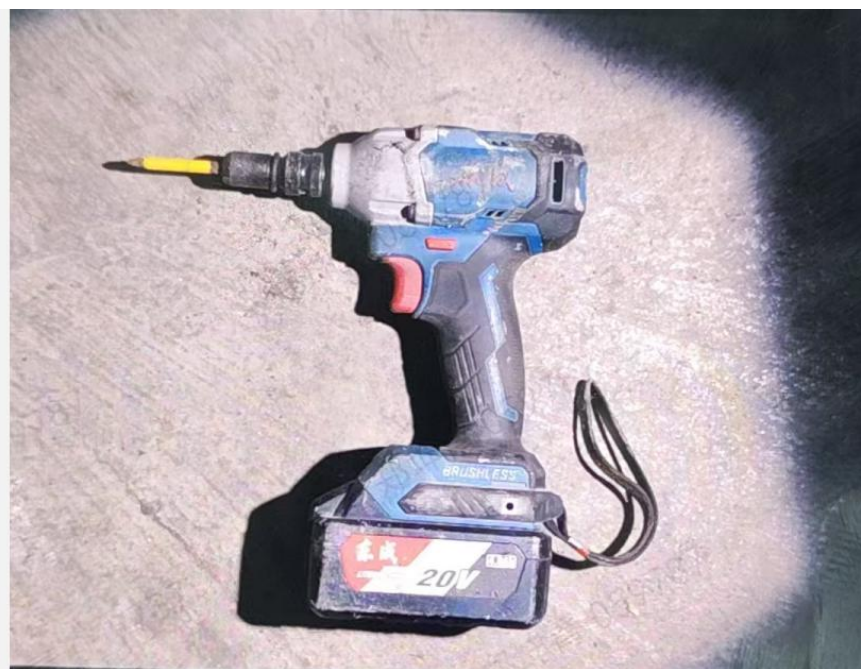
可见明显血迹；现场黄色桌布为应急救援时铺设，布面沾染血迹。地面遗留东成牌锂电手电钻 1 台（详见图 4）、白色绝缘胶布 1 卷。经勘查，现场未发现安全帽、安全带、绝缘手套、绝缘鞋等劳动防护用品。

图 4 现场遗留的东成牌锂电手电钻

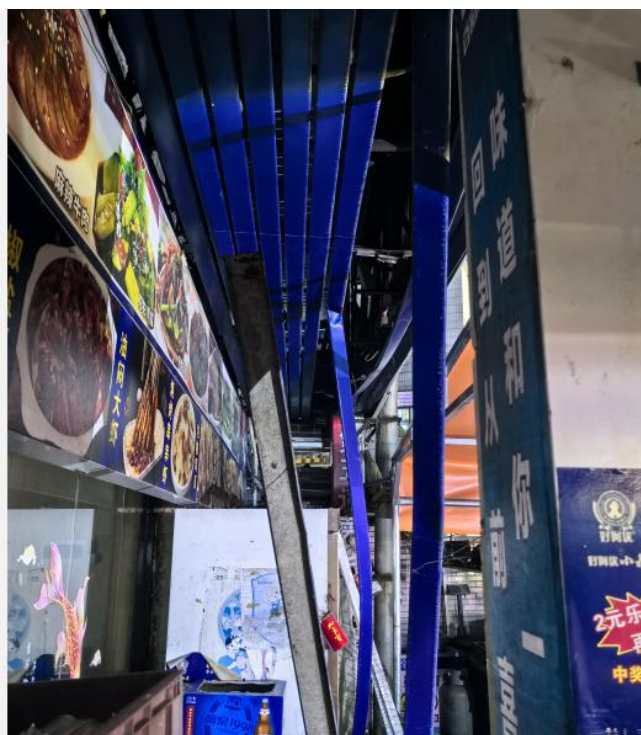
冷藏柜上方彩钢吊顶存在局部坍塌、破损变形，该位置吊顶内装设有 4 台 LED 防雨开关电源：其中 1 台电源无导线连接且 4 颗接线柱螺丝全部拆除；2 台电源表面无灰尘，为近期新更换设备；剩余 1 台电源外壳存在人为擦拭痕迹（详见图 5、图 6）。现场垂落一组红黑双色 LED 广告牌供电导线，两处导线外层绝缘皮破损，内部金属导体完全裸露（详见图 7）。经核查，冷藏柜柜体顶面表面无踩踏、攀爬痕迹。

图 5 外挑走廊彩钢板吊顶局部坍塌损坏情况

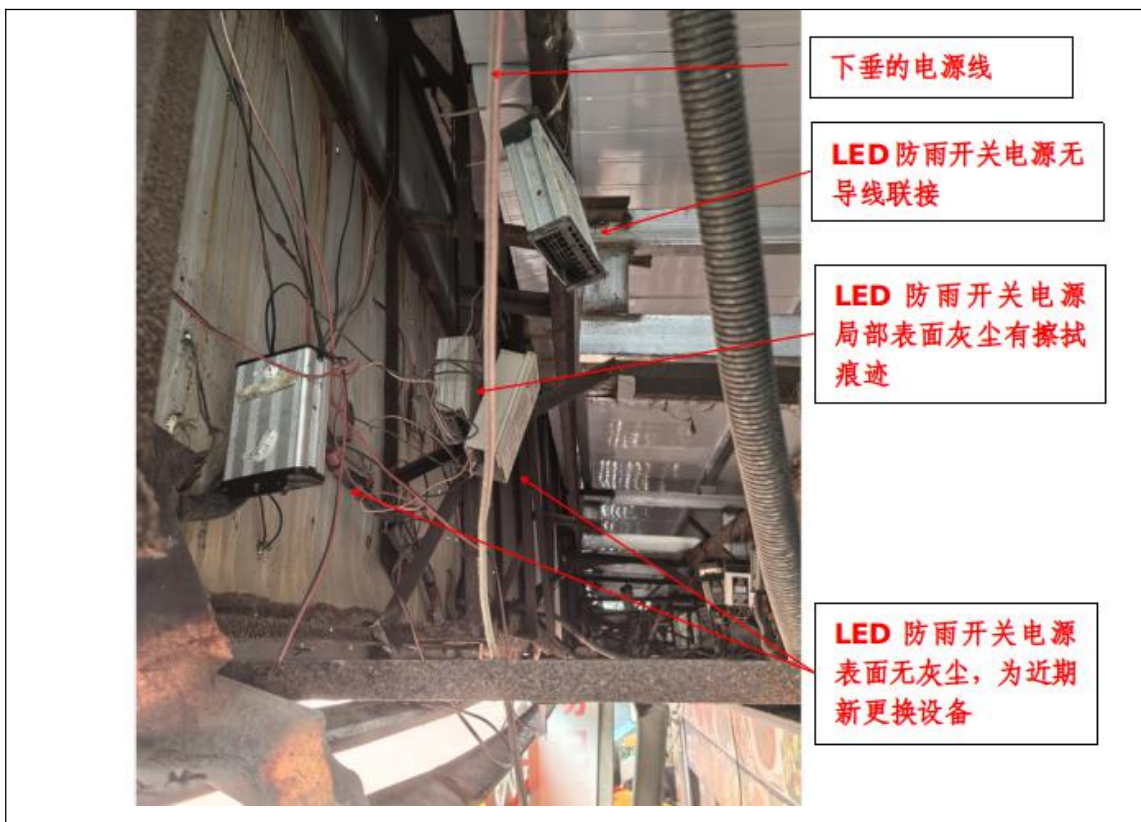
图 6 事发位置 4 台防雨开关电源状态

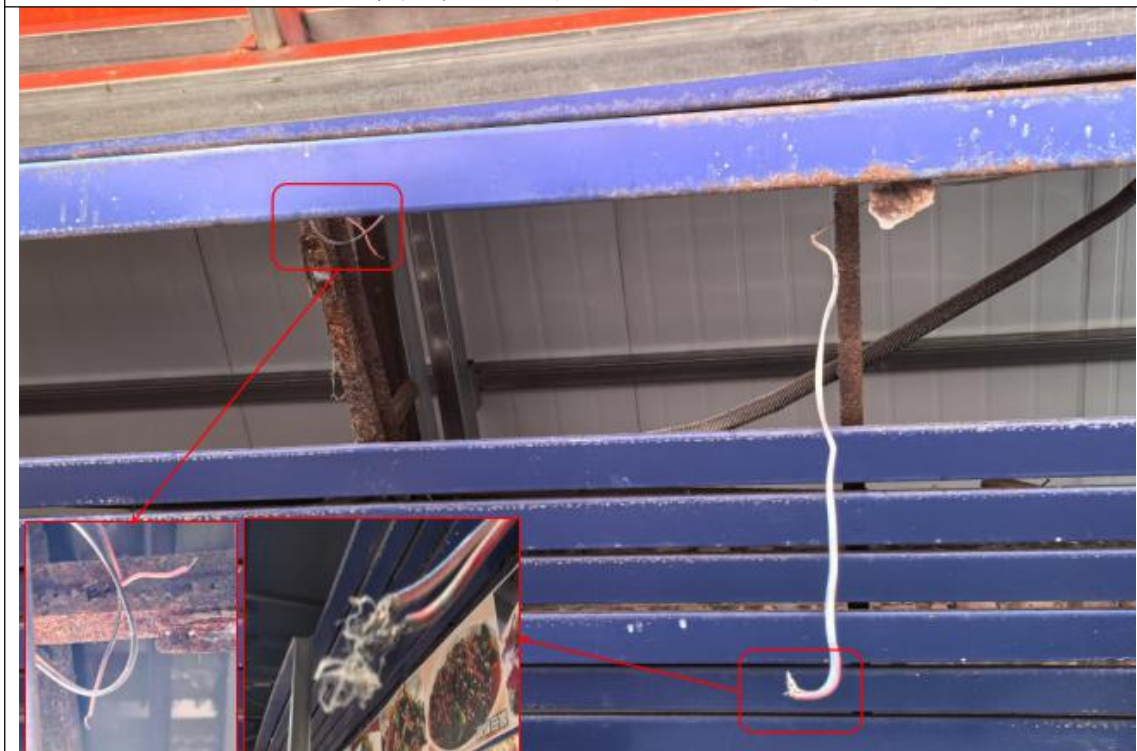
图 7 广告牌电源线绝缘破损，导体裸露情况

此触电事故电流回路机理分析：带电裸露导线（相电压 230V）→ 肖\*\*右手→人体→脚部→铝制人字梯→大地（地面）。触电电流分析：当肖\*\*右手触碰裸露带电导线时，人体、铝制梯与大地构成了低阻抗导电通路，230V工频电压主要施加于人体阻抗之上（铝制梯及大地回路阻抗相对较低），产生足以致命的工频电流<sup>[3]</sup>，导致肖\*\*触电后肌肉痉挛、意识丧失，从梯子上坠落至地面。

全隐患。四是明确房屋安全管理责任。杨记柴火鸡店负责人要加强与产权人的沟通对接，双方签订安全管理协议，明确房屋使用安全、电气线路管理等职责，定期联合开展隐患排查。五是全面整治电气安全隐患。聘请具备资质的专业电气检测机构对商铺的线路进行全面检测，对配电房、店内配电箱的接地、漏电保护装置等逐一排查，及时消除安全隐患，彻底整治招牌广告线路问题，广告招牌安装作业须按规定履行备案程序。

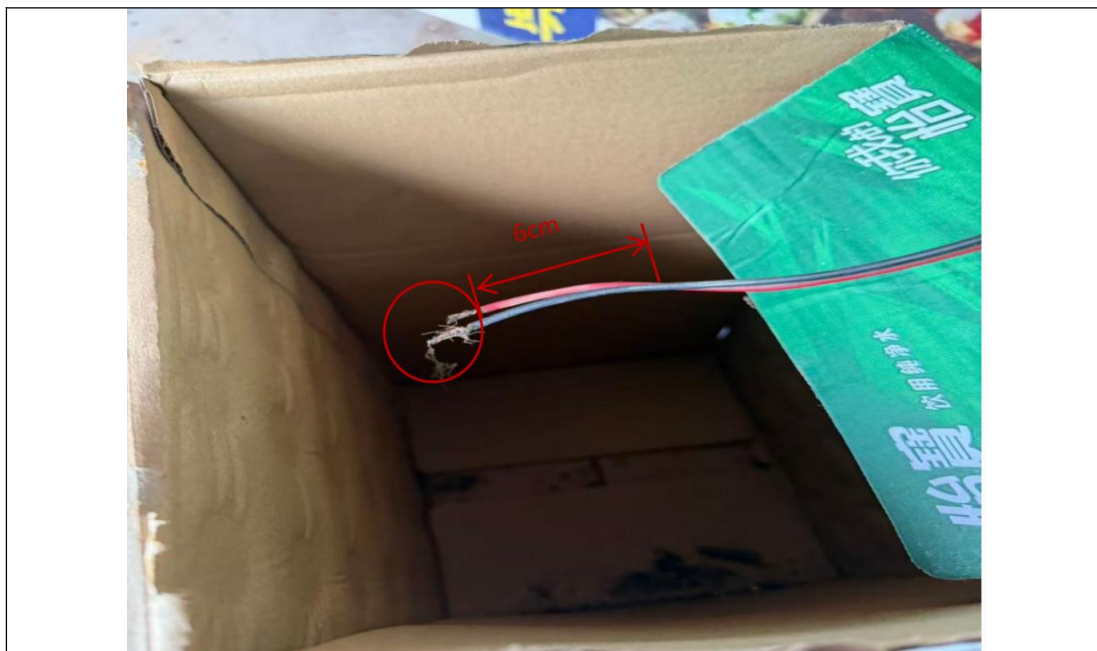
1. 涉事电源线为红、蓝双色并行的单层绝缘导线，导线开口约为 6cm，线头裸露铜芯存在高温灼烧、氧化发黑痕迹（详见图 9）。

导线规格、长度与现场LED防雨开关电源相匹配，确认该线路为广告牌供电线路。

图 9 涉事电源线线头铜芯裸露情况
