# 深圳市旭日经典家具有限公司“10·10” 高处坠落死亡事故调查报告

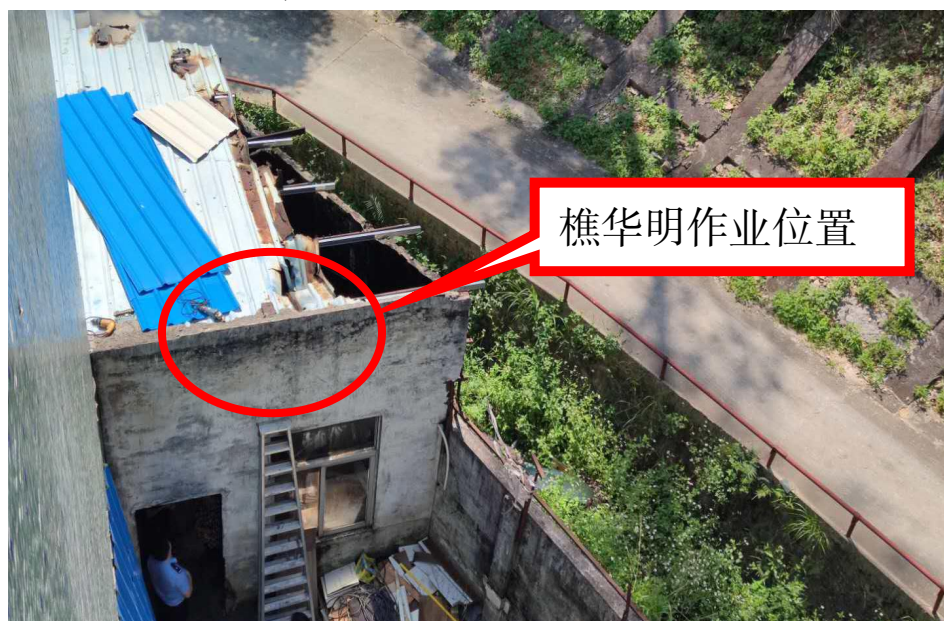
图 1 樵华明在屋顶作业时位置

1.事发前，樵华明（无高处作业操作证，）在厨房屋顶靠近围墙位置（高 4 米）上作业（见图 1），属无证高处作业。

2.屋顶作业区域铁皮锈蚀严重，作业现场未设置安全绳、安全网等安全防护设施，现场防护设施不全。

旭日经典家具公司要严格落实好安全生产主体责任，对作业人员进行安全交底，全面如实告知作业人员作业场所和岗位存在的危险因素和防范措施，确保作业人员熟悉掌握本岗位的安全注意事项，督促教育作业人员正确使用劳动防护用品。要加强作业现场的安全管理，安排安全管理人员专门负责，严格监督作业人员按照相关安全规范要求进行施工作业。

旭日经典家具公司要严格落实特种作业人员持证上岗，厨房屋顶修补作业过程涉及高处作业等特种作业时，必须严格按照规定要求安排取得相应特种作业操作证的人员从事特种作业，杜绝无证作业；要加强对作业现场安全隐患的排查，及时发现和消除各类事故隐患；要全面排查各类安全隐患并落实好各项整改措施，防止类似事故再次发生。

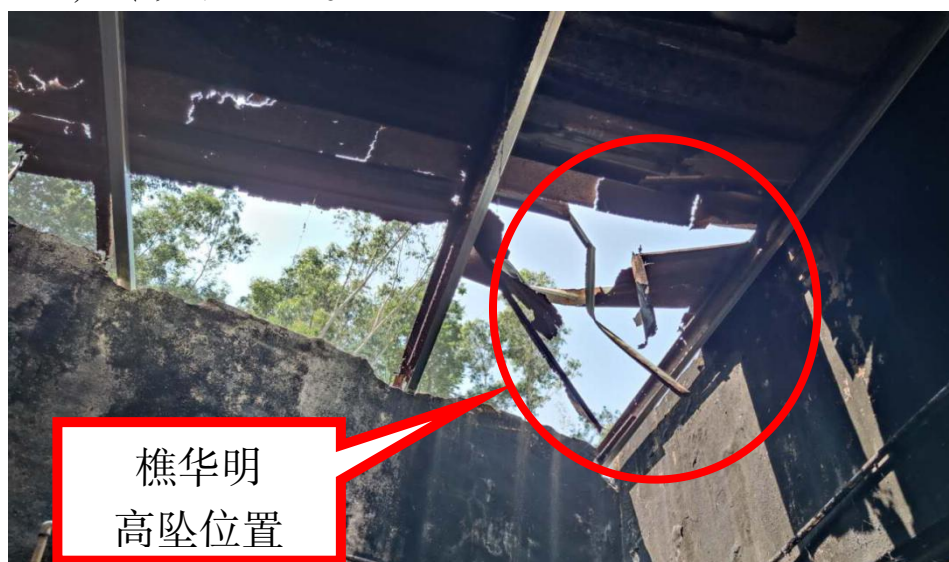
图 2 樵华明在屋顶高坠位置

3.樵华明违规作业，安全意识不足，未系安全绳和未佩戴安全帽等个人防护用品。因作业时不慎踩在锈蚀严重的铁皮上，导致其从 4 米高的屋顶掉落下来，导致颅脑损伤，最后经抢救无效死亡，详见图 2-4。
