# 坪山龙田奥园翡翠东湾二期 3 栋 112 号商铺 “7·31”一般坍塌事故调查报告

坪山区人民政府事故调查组

2025 年 9 月 28 日

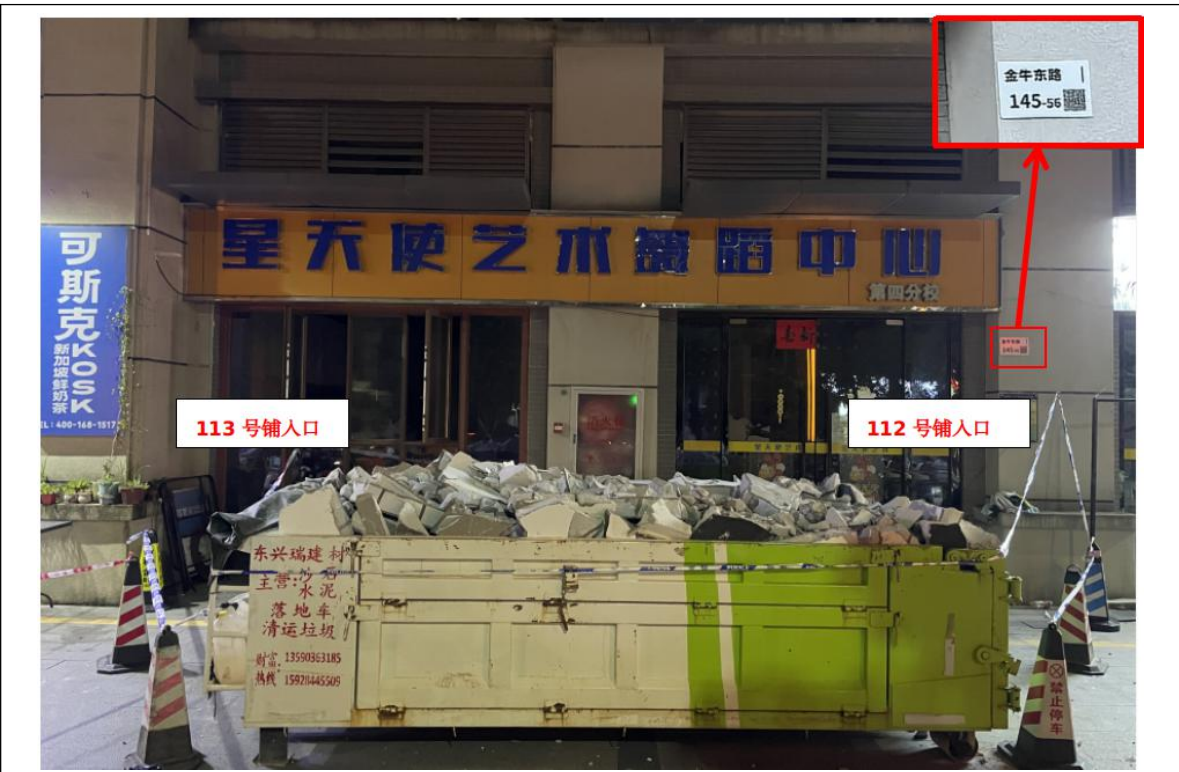
图 1 涉事商铺地理位置示意图

事发地点位于坪山区龙田街道竹坑社区奥园翡翠东湾二期 3 栋 112 号商铺，门牌号为金牛东路 145-56 号，门口停放 1 台存放建筑垃圾的车厢，车厢内可见大量泡沫砖墙碎块、玻璃碎片及墙体拆除产生的渣土等。门楣招牌写有“星天使艺术舞蹈中心——第四分校”字样（图 1）。
