# 坪山坑梓深圳市德塔工业智能电动汽车有限公司“5·24”一般物体打击事故调查报告

坪山区人民政府事故调查组

2026 年 8 月 27 日

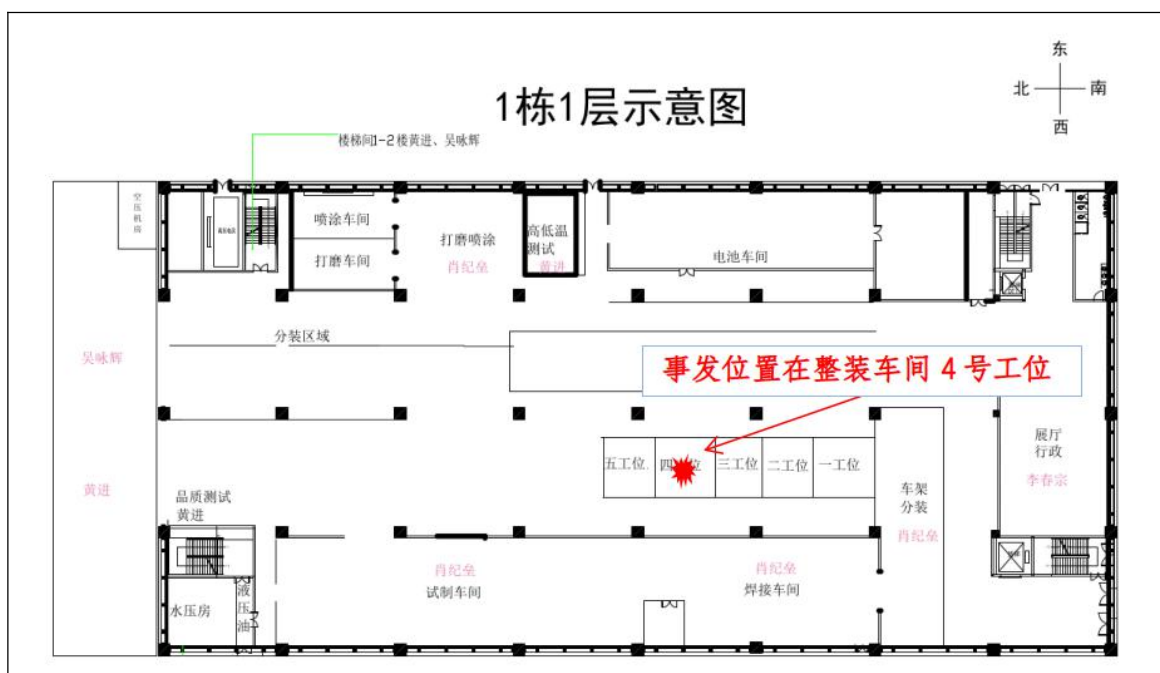
图 1 事发地点平面图

事故发生地点为坪山区坑梓街道荣寿路德塔高新园区 1 栋 1 号建筑一层，该楼层划分有三大件分装、整车总装、品质测试、电池、打磨喷涂、焊接、试制等作业区域。其中总装车间设置 1-5 号固定作业工位，事故发生在 4 号工位（详见图 1、图 2）。
