**坪山龙田深圳市某电子科技股份有限公司  
龙田分公司“4·17”一般其他爆炸  
事故调查报告**

坪山区人民政府事故调查组

2025 年 8 月 12 日

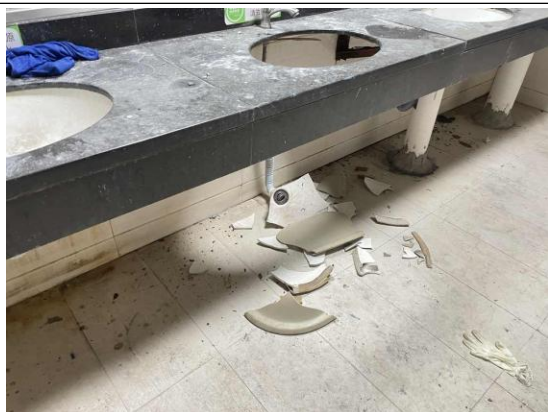
图 2 醋酸正丙酯包装桶飞出击破洗手池

3. **反应机理分析。**醋酸正丙酯蒸汽与空气混合物爆燃产生巨大热量导致桶内气体压力瞬间急速攀升，气体体积高速膨胀从而使包装桶发生容器爆裂，顶盖局部撕裂飞出击中陈\*\*胸部致其失血过多死亡，同时高速气体冲飞角磨机击中俸\*\*头部致其颅脑损伤死亡。

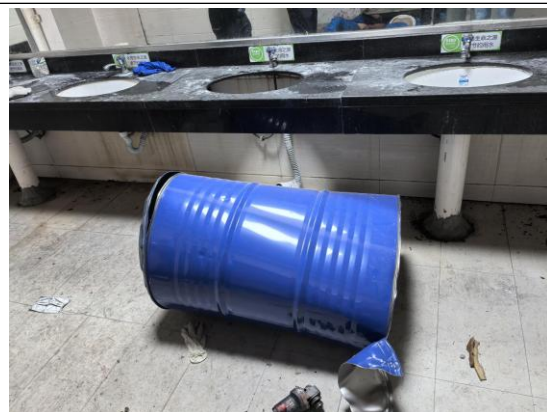
图 3 涉事醋酸正丙酯包装桶

1. **易燃物分析。**醋酸正丙酯包装桶内壁残留的醋酸正丙酯挥发，在密闭的桶内空间与空气混合形成爆炸性混合物。

2. **点火源分析。**角磨机切割醋酸正丙酯包装桶顶盖产生的火花与高温，引燃桶内爆炸性混合气体，从而引发爆燃。

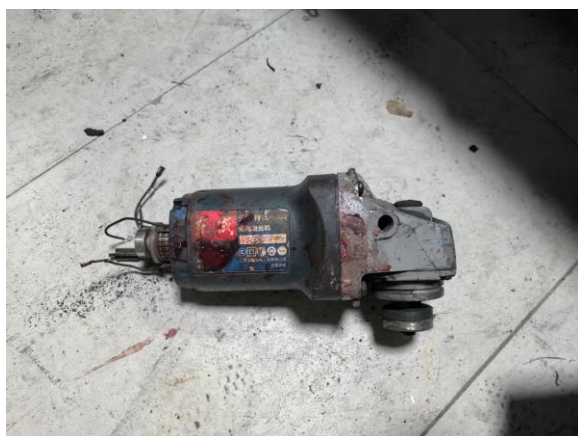
图 4 涉事角磨机外壳损坏，表面有血迹

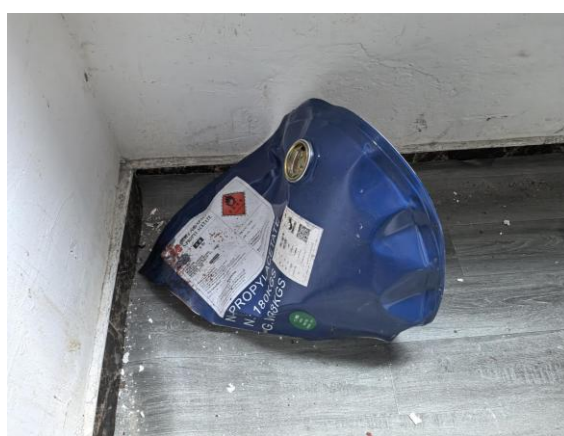
图 5 醋酸正丙酯包装桶顶盖飞出部分

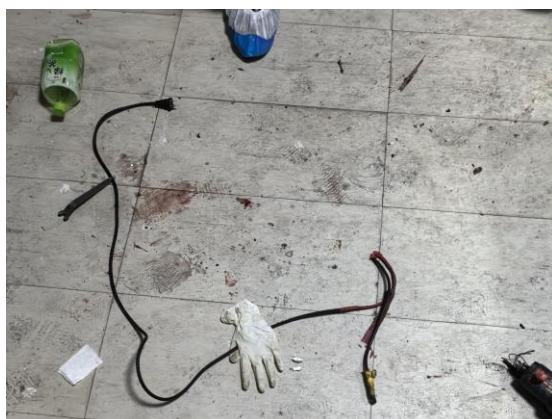
图6 涉事角磨机电源线与本体分离

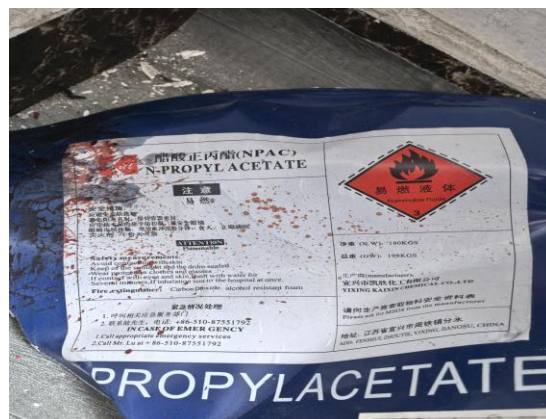
图7 涉事醋酸正丙酯包装桶的安全标签

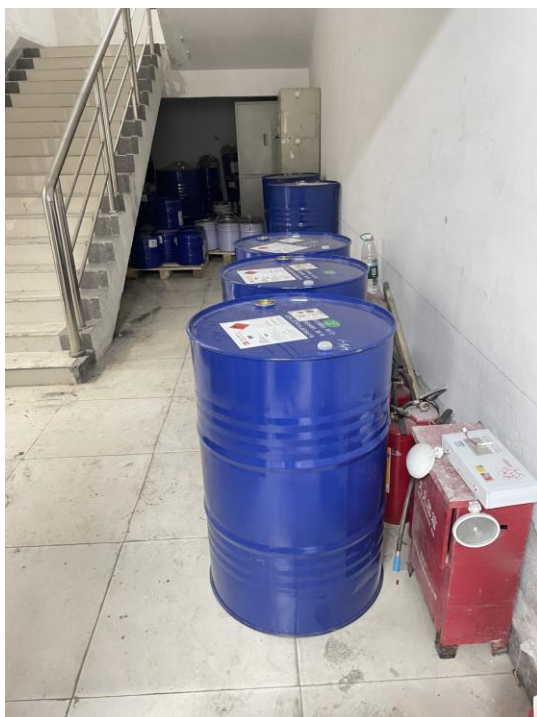
2. 事发地点附近的一楼楼梯间内放置了6个醋酸正丙酯包装桶（与事故现场包装桶同型号），其中4个为空桶，2个已装满废铁粉。楼梯间内另有一些装有废铁粉的小铁桶（楼梯间详情见图8-图12）。

图 9 综合楼一楼楼梯间存放情况

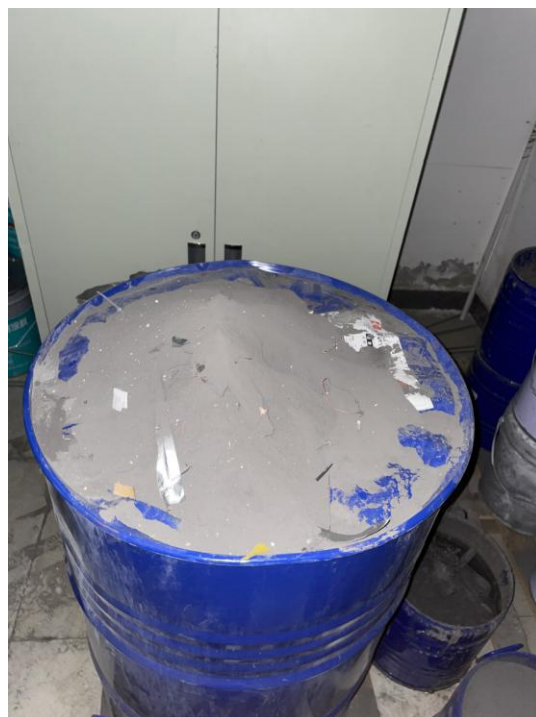
图 10 装满废铁粉的醋酸正丙酯包装桶

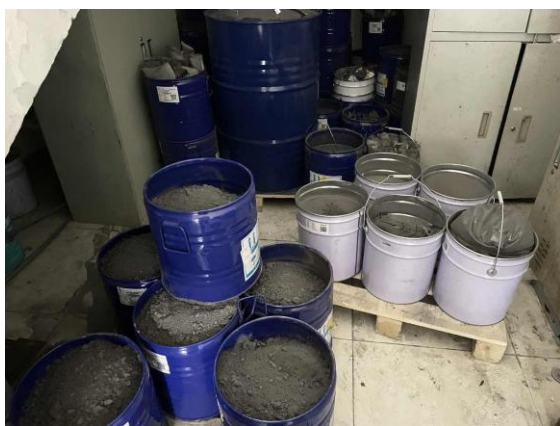
图 11 装满废铁粉的小铁桶若干

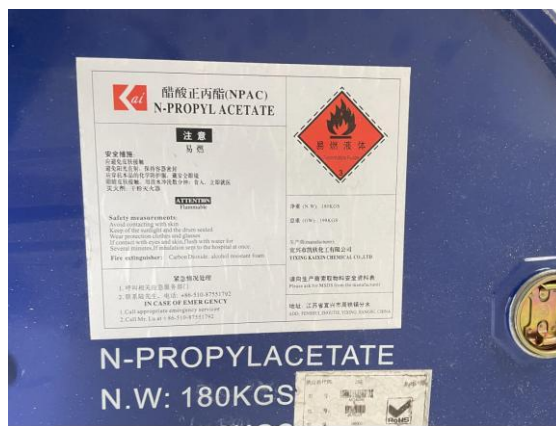
图 12 醋酸正丙酯包装桶安全标识

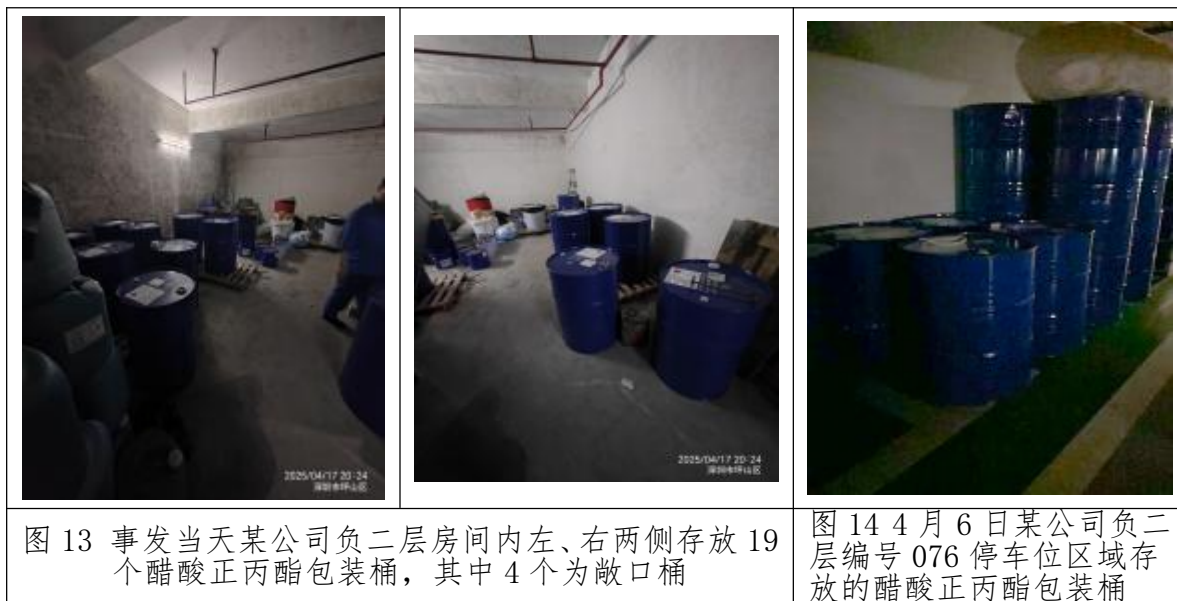
经查：醋酸正丙酯包装桶为某公司LTCC事业部使用危险化学品醋酸正丙酯后产生的空桶，事发前违规存放在某公司负二楼地下车库小房间（事发当天清理时发现共有19个同类空桶，其中4个为敞口桶）及车位编号为076的区域（非危废仓），管理负责人为某公司安环部助理工程师晁\*\*。4月16日，车载部经理孙\*\*向晁\*\*口头申领了5个醋酸正丙酯空桶并运回至某龙田公司放至在综合楼一楼楼梯间。

2. 醋酸正丙酯包装空桶长期违规存放于某公司负二楼地下车库小房间和车位编号为 076 的区域（非危废仓）（如图 13、14 所示）。

2. 某公司要进一步完善公司安全管理体系，提升企业本质安全水平。一是完善人员配置，及时补充关键安全管理岗位人员，杜绝安全管理空档；二是强化危险化学品全链条监管，全面盘点危险化学品的种类与数量，建立详细台账，同步录入危险化学品监管系统，规范采购、存储、使用、废弃各环节操作流程，明确各环节责任人，实现全过程可追溯管理；三是严格危险废物闭环管控，危险废物产生后 24 小时内必须入库，严禁危险化学品容器在生产环节重复使用，增加危险废物转运频次，确保危险废物仓库储存量不超过设计容量；四是深化隐患排查治理，定期开展危险化学品和危险废物专项检查，重点检查存储环境、作业流程等；建立隐患整改清单，明确整改措施、责任人和完成期限，整改后复查验收，形成闭环；五是规范特种作业管理，修订动火、电工作业等特种作业规程，严格落实审批制度，作业时配备专职安全员现场监护，严格操作规程，杜绝违规作业；六是加强安全教育培训，定期组织安全培训，内容涵盖危险化学品和危险废物管理、特种作业规范、应急处置等，培训后进行考核，考核不合格者离岗培训，提升员工安全意识和规范作业水平。
